## ELEMENTTITALOJEN UUSINTASAUMAUS

### Saumalaakso Oy

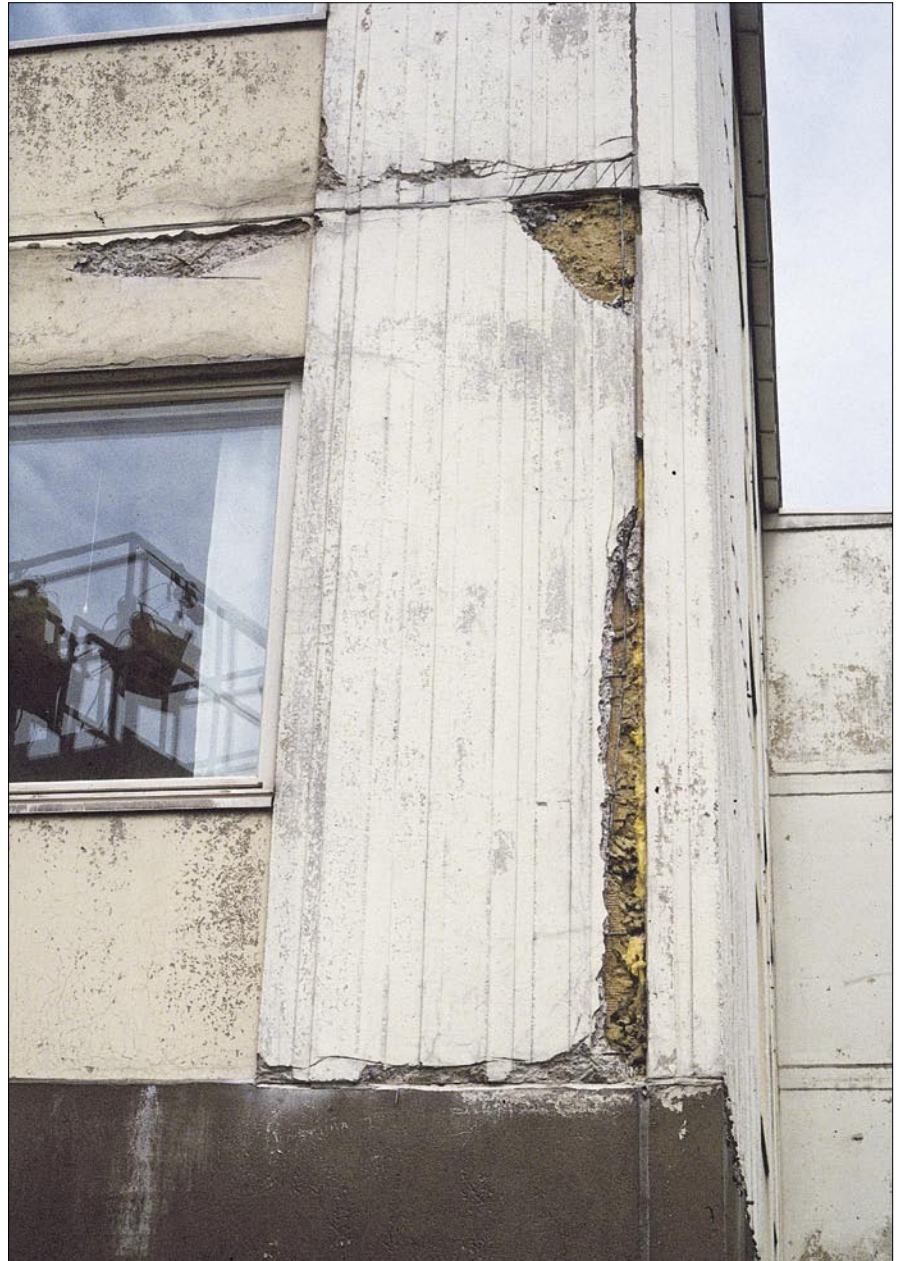
*Rikkoutuneista elementtisaumoista sisään tunkeutuva vesi aiheuttaa vaurioita koko talon rakenteille.*

Sadevesi pääsee kulkeutumaan vaurioituneesta saumasta lämmöneristyskerrokseen saakka, mistä se voi valua sisätiloihin esimerkiksi katonrajasta.

Korkeissa rakennuksissa ja tuulisilla paikoilla vesivahinkojen syynä saattaa olla räystäspellityksen tai ikkunan vesipellin alitse päässyt vesi. Pitkään jatkuessaan vesivuoto aiheuttaa kosteusvaurioita rakenteille.

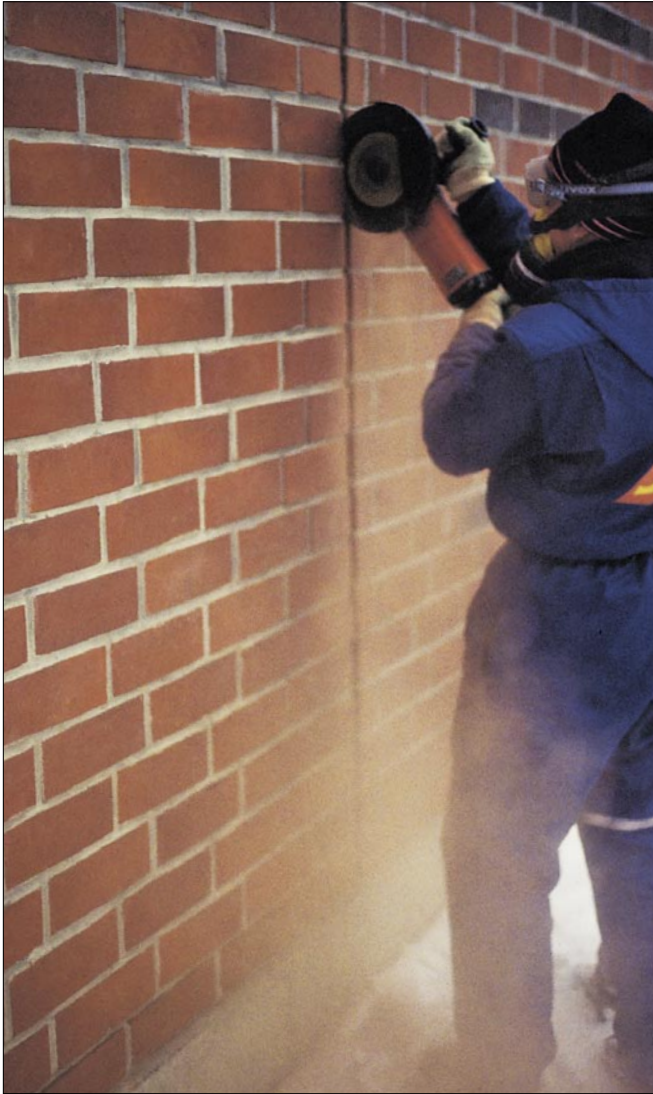
Avatun sauman tartuntapinnat hiotaan huolellisesti vanhasta saumaussmassasta.

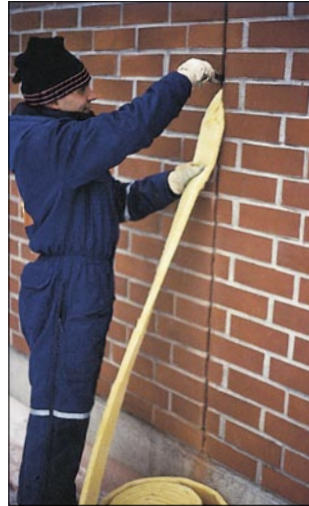
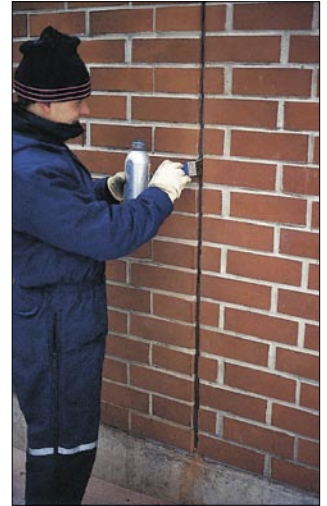
Oikein tehdyssä lisävilloituksessa villan tuuletusuria ei tukita. Saumaan asennetun umpisoluisen polyeteeninauhan avulla saadaan saumalle oikea muoto. Tämän jälkeen suoritetaan primer-käsittely.
