Elementtitalojen uusintasaumaus

Saumalaakso Oy

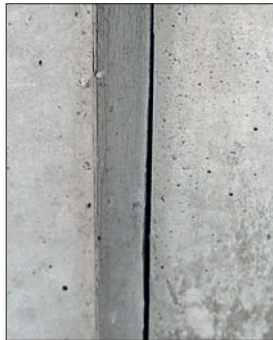
Tartuntapinnoilla on muuttöljyn jäänteitä ja muuta tartuntaa haittaavia tekijöitä.

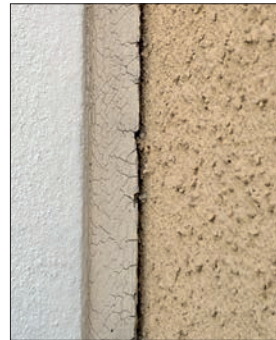
Maalihalkeillut sauman päällä, eikä saumausmassa ole saavuttanut tarpeeksi lujaa tartuntalujuutta.

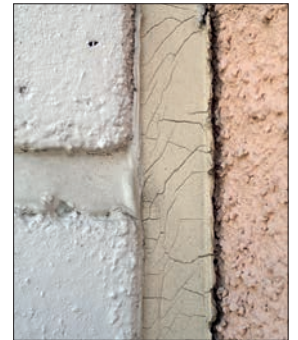
Saumausmassa ei ole saavuttanut tarpeeksi lujaa tartuntalujuutta rapatulle tartuntapinnalle.

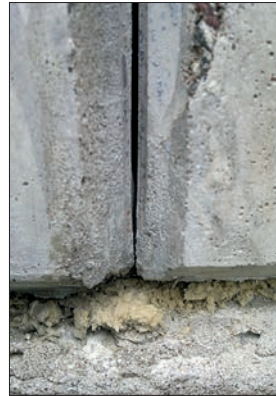
Sauma on liian kapea.

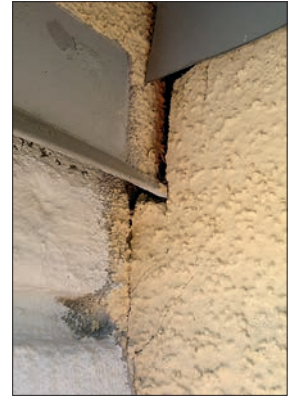
Pellit on asennettu liian aikaisin.

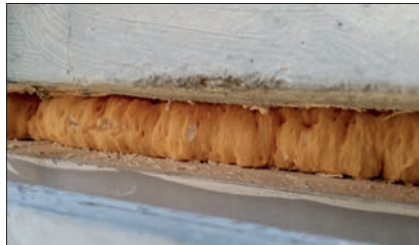
Taustatilan tuuletus on tukittu uretaani-vaahdomassalla.

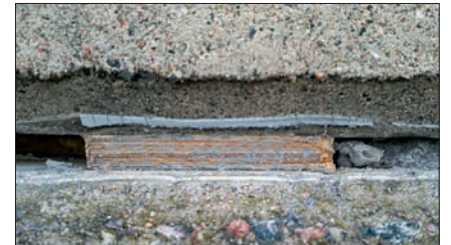
Elementin asennuspalat on poistamatta.

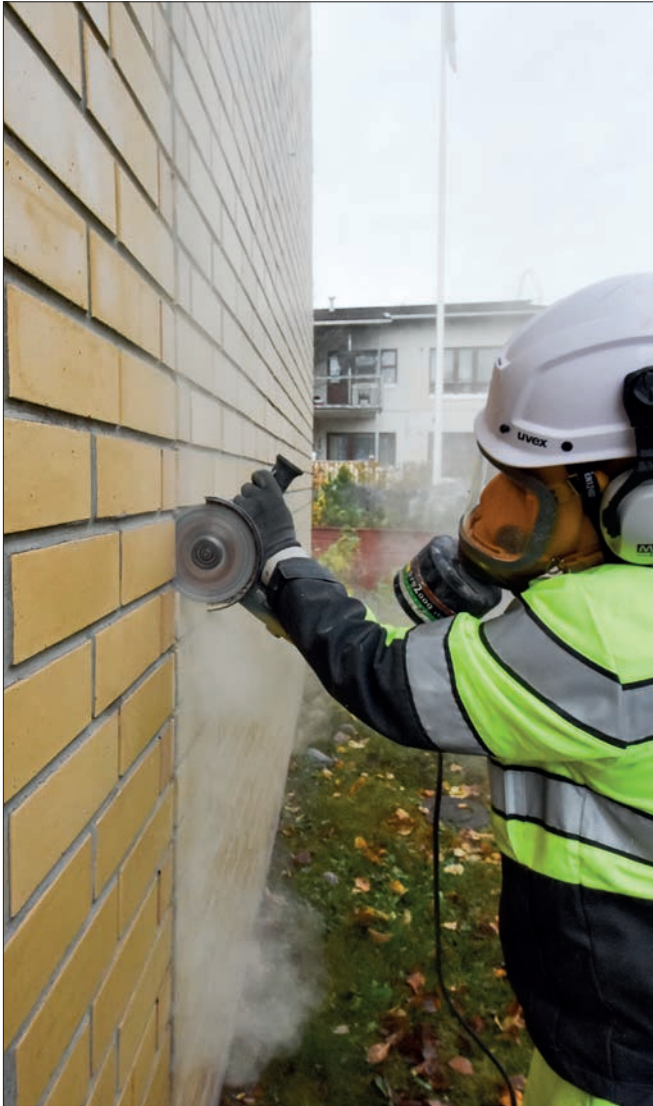
Vanha saumaussmassa poistetaan alustavasti mekaanisesti. Avatun sauman tartuntapinnat hiotaan huolellisesti vanhasta saumaussmassasta.

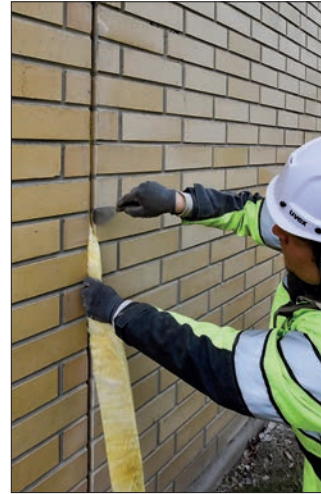
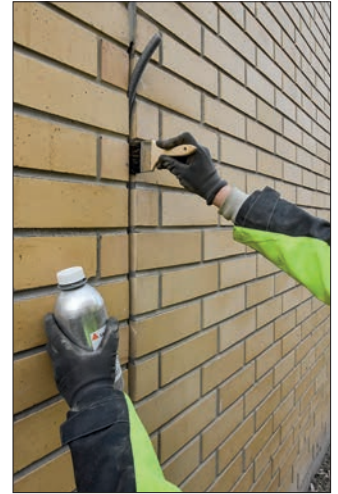
Oikein tehdyssä lisävilloituksessa villan tuuletusuria ei tukita. Saumaan asennetun umpisoluisen polyeteeninauhan avulla saadaan saumalle oikea muoto. Tämän jälkeen suoritetaan primer-käsittely.

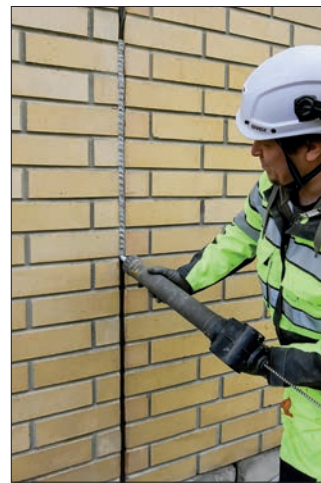
Primerin kuivuttua, sekä tuuletuskoteloiden tai -putkien asentamisen jälkeen, massa pursotetaan saumaan ja painetaan tasoituslastalla tiiviisti tartuntapintoja vasten. Monien käsityönä suoritettujen työvaiheiden jälkeen lopputuloksena on valmis vedenpitävä sauma.
